## **MODIFICĂRI SEVERE ÎN REGIMUL HIDROLOGIC AL DUNĂRII ȘI IMPACTUL ACESTORA ASUPRA AGRICULTURII ÎN LUNCĂ ÎNDIGUITĂ**

### **HARD CHANGES OF DANUBE HYDROLOGICAL REGIME AND ITS IMPACT ON AGRICULTURE IN DAMMED TERRITORIES**

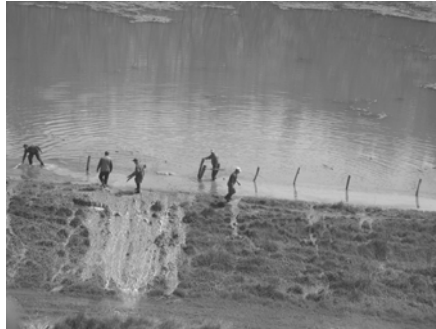
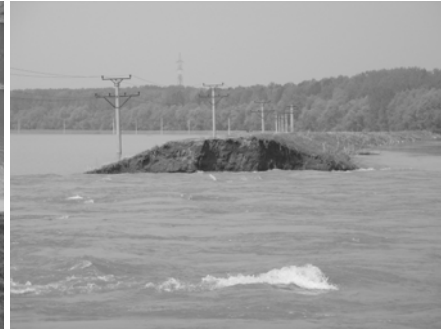
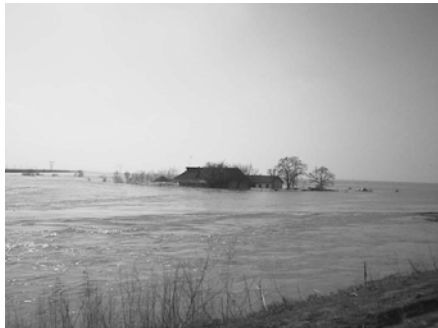
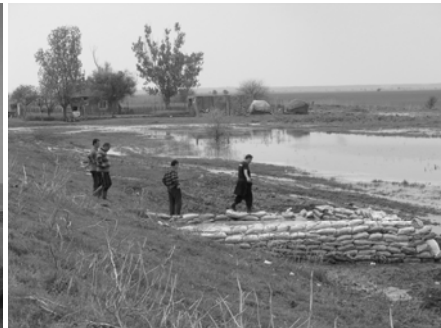
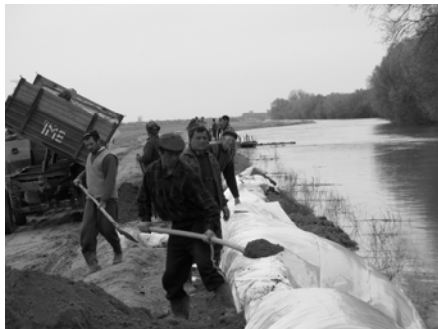
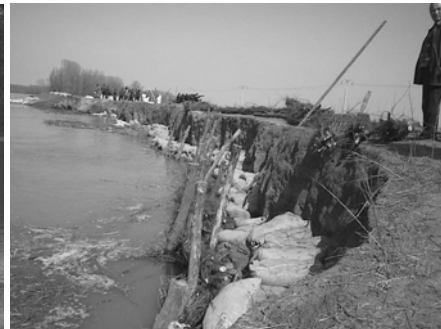
Plansa 1 – Situații din luncile îndiguite aflate în diferite ipostaze la viitura Dunării. Mai-2006  
 (Dammed water meadow cases under various Danube high flood, May-2006)  
 foto 1 – depășirea coronamentului digului de apele Dunării revarsate (exceeding of dam crowning by over flowing waters); foto 2 – breșă prin dig rupt (breach through torn dam); foto 3 – incinta inundată (flooded dammed water meadow); foto 4 – lucrări de consolidare pe taluz și la baza digului (consolidation works on dam slope and dam foundation) ; foto 5 – lucrări de apărare la dig (protection works on the dam); foto 6 – consolidări de maluri (banks consolidations).

În cadrul lucrării, pe baza analizei regimului hidrologic al fluviului, situațiilor extreme produse de ruperi naturale sau spargeri controlate ale unor diguri (foto 1-6), se evidențiază efectul nesemnificativ al acestor situații catastrofale asupra depresurizării (reducerea intensității) viiturii.
